Edoardo Semenza e la frana del Vaiont

Monica Ghirotti
Università di Bologna

**la conoscenza della frana
attraverso le foto di Edoardo Semenza**

Una mostra itinerante sulla Frana del Vaiont
in occasione del cinquantenario
organizzata dall'Associazione Italiana di Geologia
Applicata ed Ambientale (AIGA)
e dal Consiglio Nazionale dei Geologi (CNG)

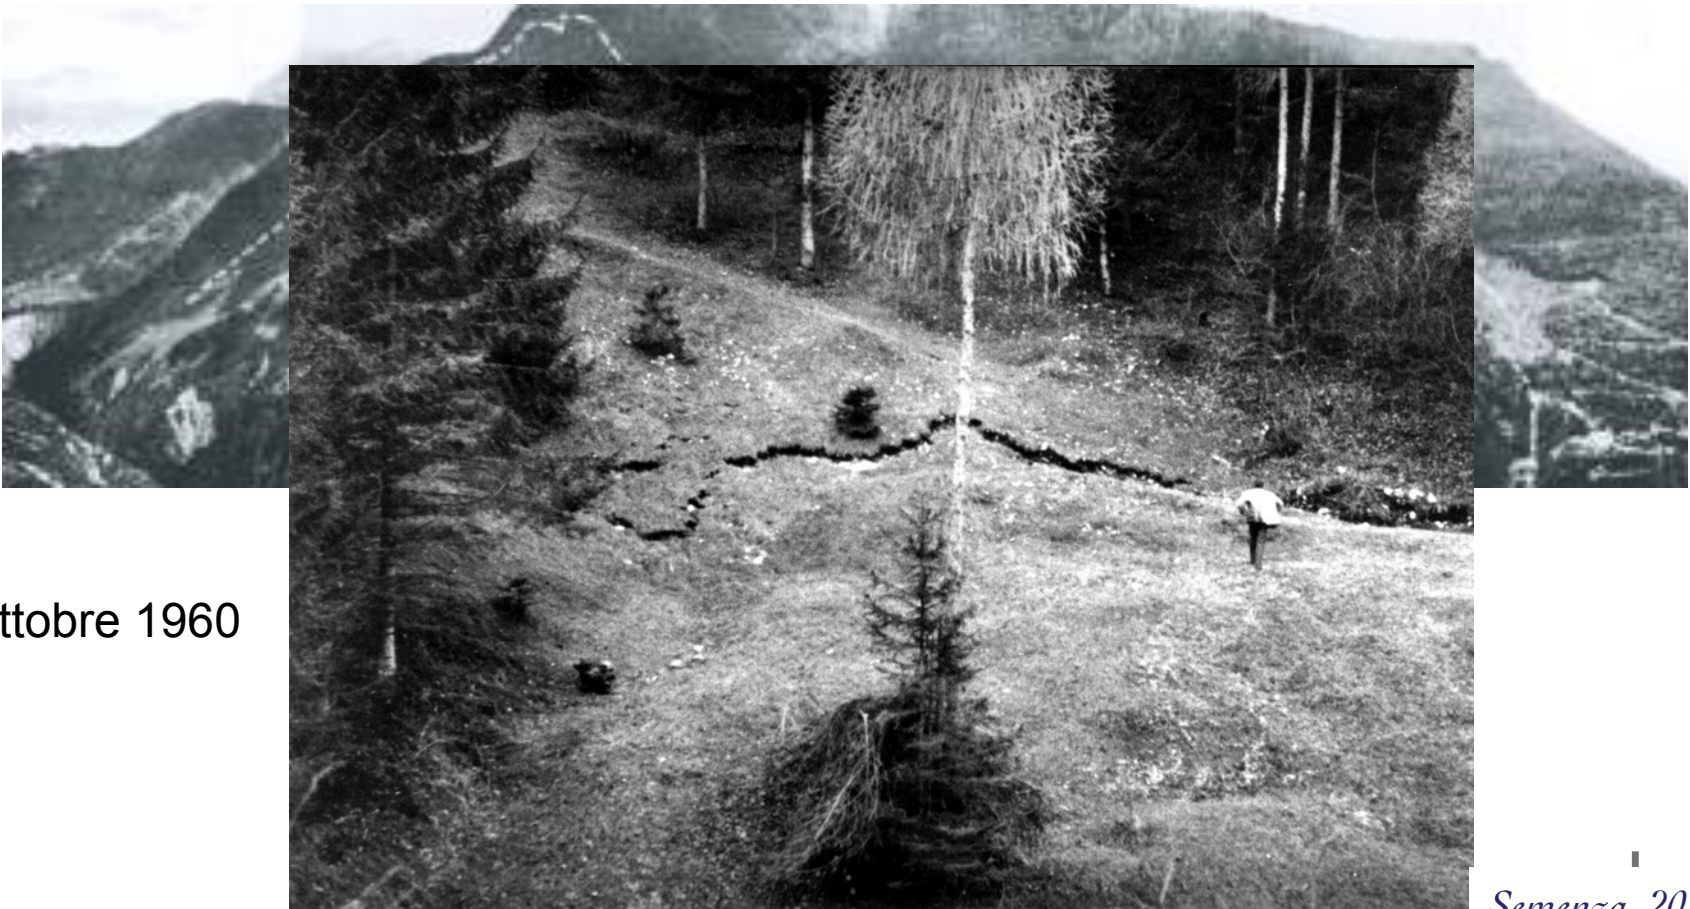
A fine Ottobre 1960 comparve la grande fessura perimetrale, lunga 2 km, a forma di M. Il 4 Novembre 1960, con l'invaso a 650 m, una frana di circa 700.000 m³ si stacca dalla Punta del Toc e collassa nel lago sollevando un'onda di 2 m di altezza, che si infrange contro la diga in costruzione raggiungendo una decina di m di altezza. Evidentemente, il collasso della massa franata era l'effetto di un primo scivolamento dell'intera antica frana riattivata in tutta la sua massa a partire dalla grande M.

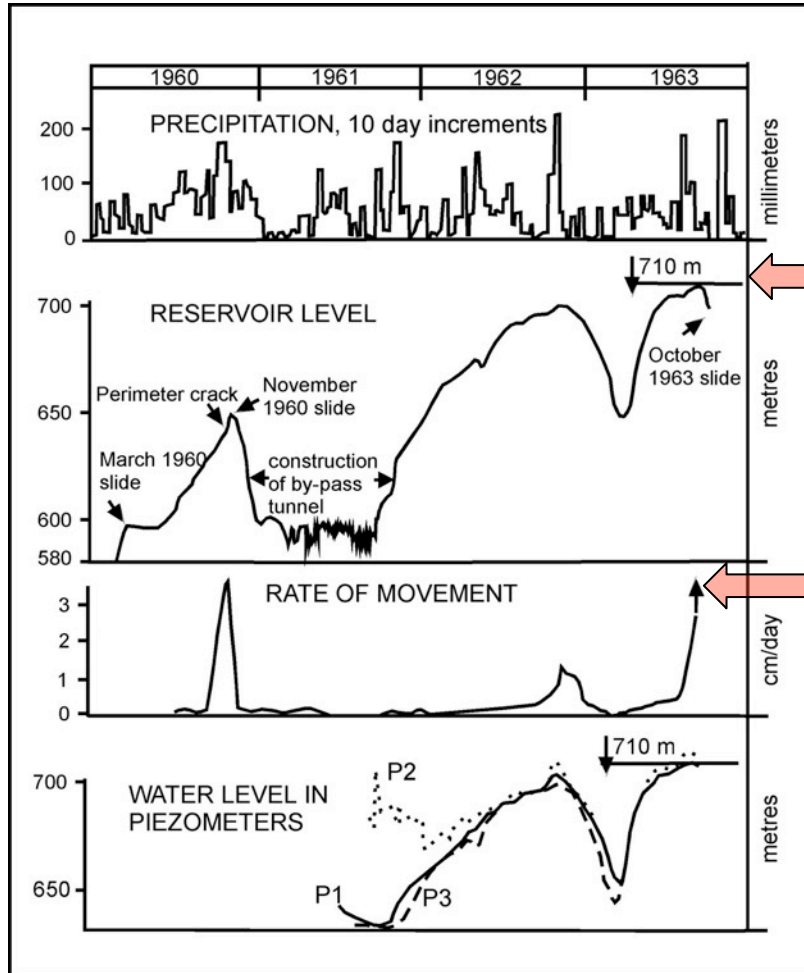
Inizia il secondo lento invaso fino a q. 700. I movimenti dei capisaldi (velocità di 1,5 cm/g). Abbassamento del lago a q. 650 i movimenti si arrestano.

Aprile 1963 inizio del 3° invaso (q. 700) e ripresa dei movimenti a 0,5 cm/giorno in Agosto.

Inspiegabilmente, contro le esperienze precedenti e contro la relazione Ghetti, si porta il livello a q. 710. Le velocità dei capisaldi aumentano.

Il 26 Settembre inizia lo svaso rapido (velocità a 5 cm/giorno il 4 Ottobre e a 30 cm/giorno il mattino del 9 Ottobre fatale).

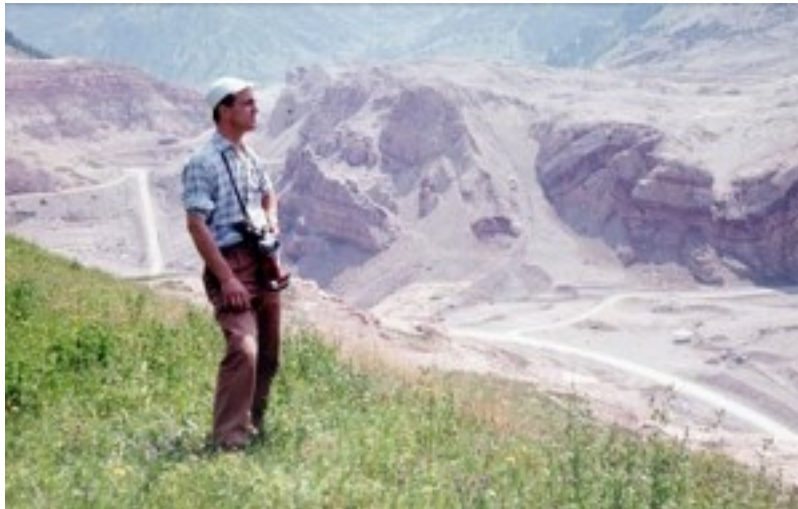
THE VAIONT SLIDE: A GEOTECHNICAL ANALYSIS BASED ON NEW GEOLOGICAL OBSERVATION OF THE FAILURE SURFACE

OBIETTIVI:

- 1- GEOLOGIA ?
- 2- PALEOFRANA ?
- 3- ARGILLE ?
- 4- ANALISI A RITROSO

Location 18-9, below western third of headscarp; outcrop along edge of failure surface of 1963 slide or post-1963 slides; loose rock slabs cover clay interbed with dip of 35°

Location 18-9, loose rocks were removed exposing clay interbed 5 cm thick on edge of failure surface; other thin clay interbeds to 0.5 cm maximum are exposed in rock mass above

FIGURE 9. Photograph of the Vaiont Slide showing locations of field observations. Clay layers were observed at most locations. An arrow and open circle indicate the location of one of the exploratory adits.

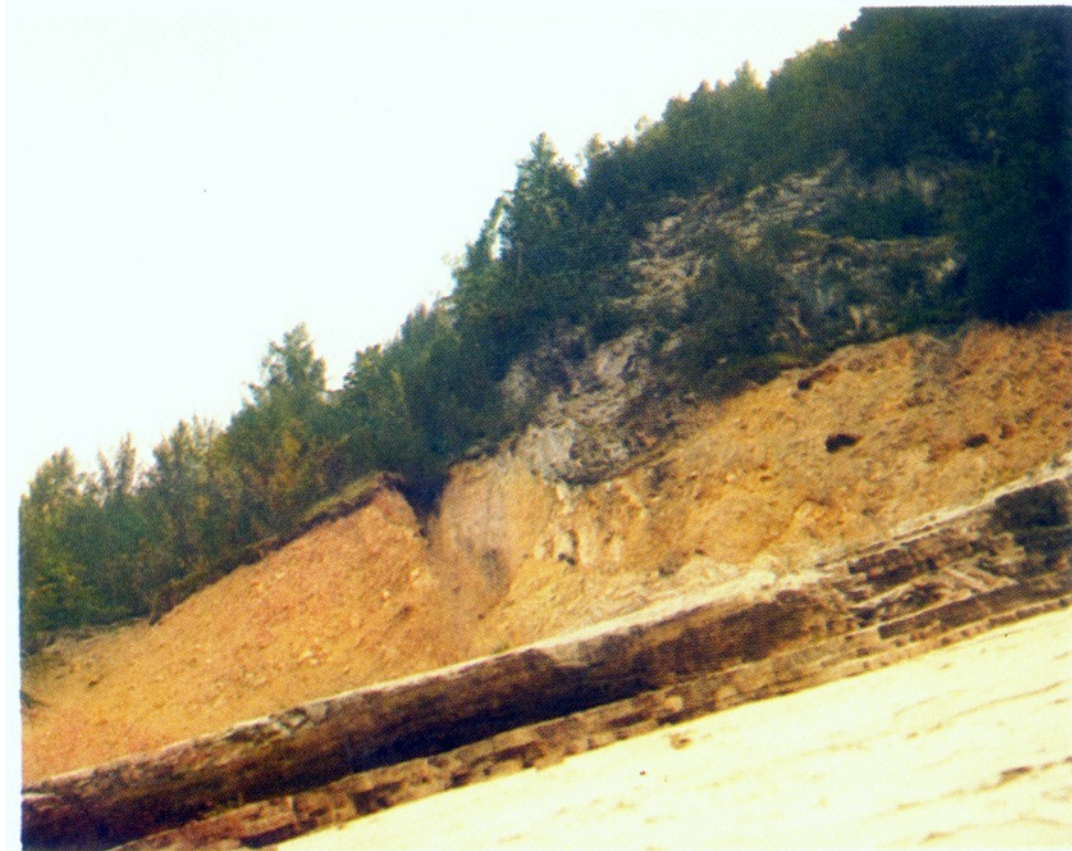
2- LA PALEOFRANA ?

Location above 18-10; old vegetated headscarp is continuous with new 1963 headscarp; two or more types of cemented breccia have infilled old "bergschund;" solution cavities better cemented (older?) breccia are visible on the right

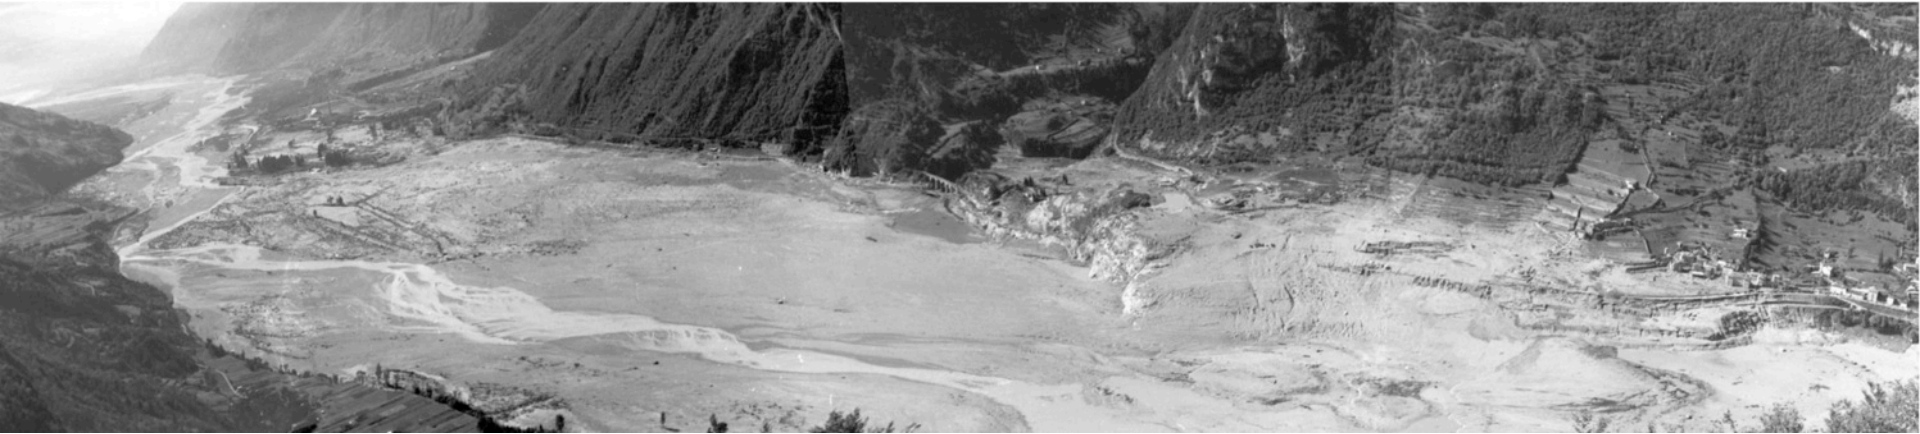
Longarone e la Valle del Piave 10 Ottobre 1963

La caduta della frana nel lago ha generato un'onda enorme per poi dividersi in tre parti, a Sud, a Est e a Ovest sopra e oltre la diga. Almeno 25 milioni di m³ di acqua hanno scavalcato la diga, distruggendo gran parte di Longarone e colpendo gruppi di case di altri paesi.

Solo la diga ha resistito all'onda.

Il distacco della frana è iniziato alle 22h39'46" e la frana è durata meno di un minuto. L'onda ha scavalcato la diga alle 22h40' ed in circa 12 minuti ha compiuto la catastrofe nella Valle del Piave.
